## **ONDERZOEKSRAPPORT**

Onderzoek hergebruik  
dakkoepels –  
TU Delft

Advies inzake het circulair herinzetten van  
dakkoepels voor TU Delft.

| Projectnummer | ING250103 |

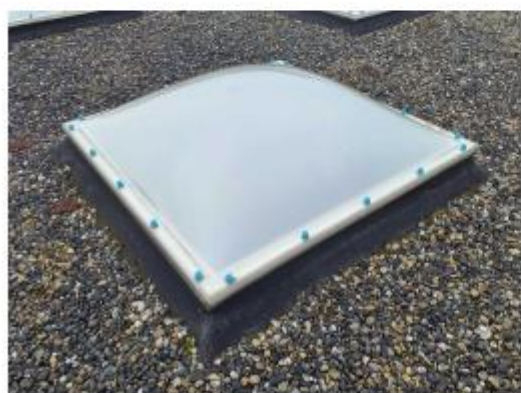
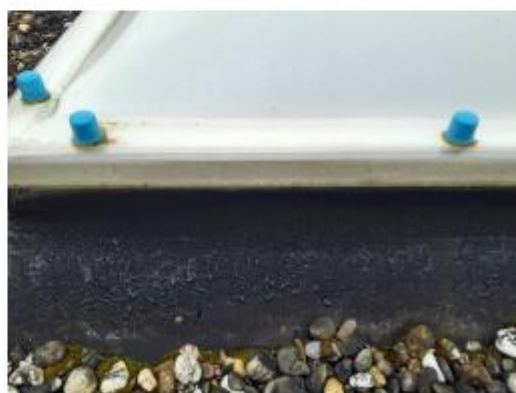
De enige interessante optie is Repuse en daar moet vol op ingezet worden omdat de kansrijkheid hier ook hoog is.

Vanuit dit onderzoek leek de optie Re-use een kansrijke situatie maar wij hebben alle opties van de R-ladder wel doorlopen omdat wij in ons standaardproces streven naar een inzet zo hoog mogelijk op de R-ladder. Wij kenden op het moment van onderzoek de originele fabrikant niet maar konden wel de kwaliteit van de koepels constateren met een visuele inspectie. Van een visuele inspectie moet gezegd worden dat

Vanuit de materialisatie is geconstateerd dat het product voor het overgrote deel uit een kunststof bestaat (wij rapporteerden PVC maar dat blijkt anders, zie verslag hieronder) maar sterk gedegenereerd is door invloed van UV en andere weersinvloeden. Onderzoek met fabrikanten kan meer info opleveren. Verder zitten er enkele metalen delen voor bevestigingsmateriaal en wat synthetisch rubber voor dichting.

Ons advies derhalve bij deze aantallen is om hoogwaardige recycling te realiseren.
